**Hundimiento de la Catedral de
Sevilla el 1 de agosto de 1888**

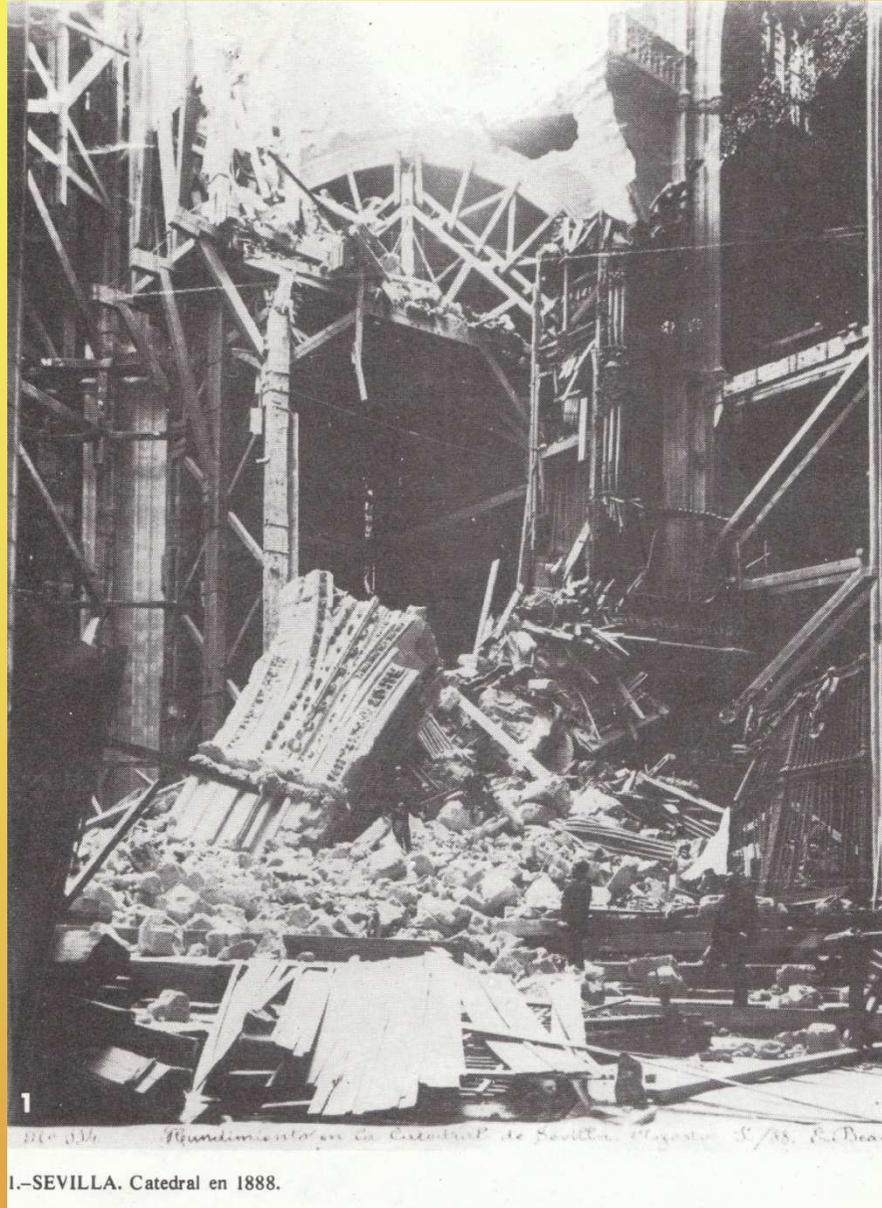
1.-SEVILLA. Catedral en 1888.

En 1881 se comienzan a realizar obras en la catedral de Sevilla debido al deterioro de varios pilares, bóvedas y ventanales del crucero. Se encarga el reconocimiento a Adolfo Fdez. Casanova, que indica daños en zonas del edificio que generan inestabilidad estructural

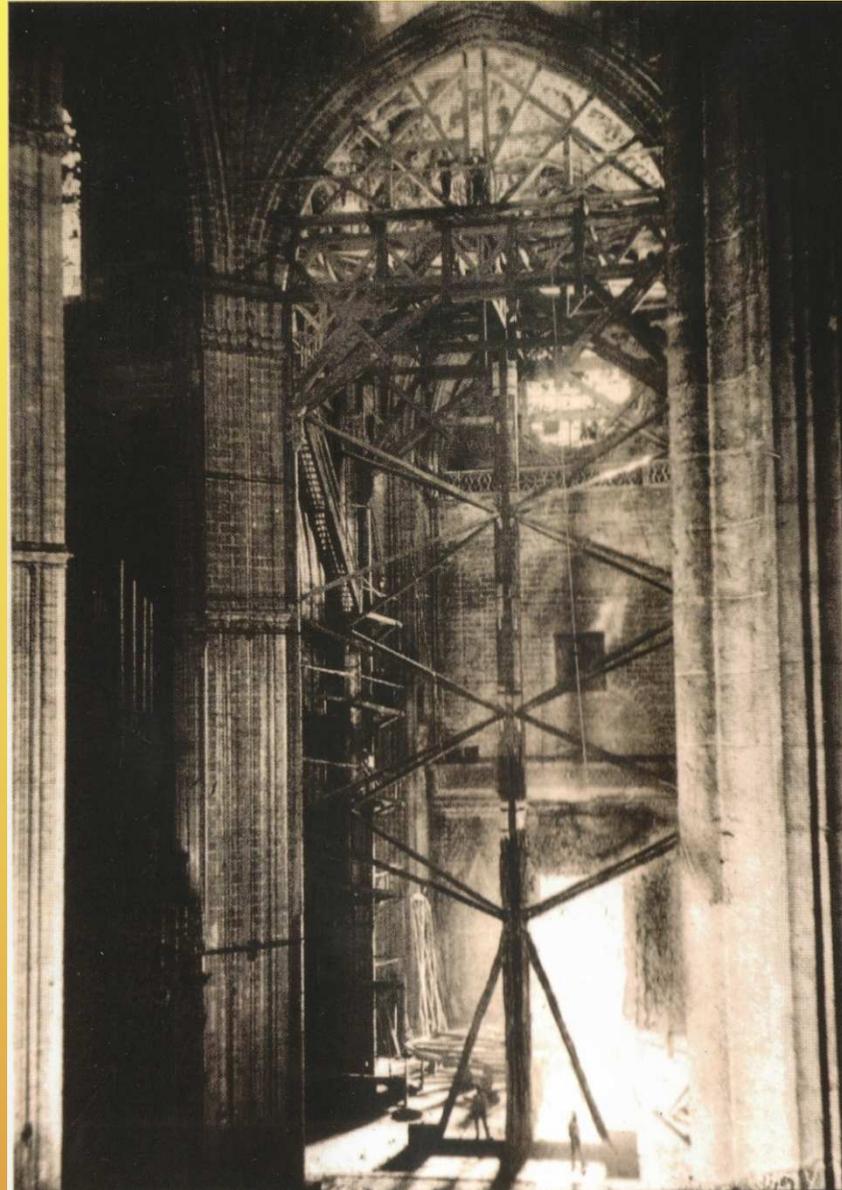
Fdez. Casanova realiza dos proyectos: 1º) 1882 Reparaciones de algunos puntos del crucero, pero un movimiento sísmico en octubre de 1882 produce efectos negativos en el pilar del Evangelio cuando la bóveda estaba desmontada, lo que motiva un 2º proyecto en 1884 centrado en la reparación de enjarjes y arcos formeros que descansan en el pilar

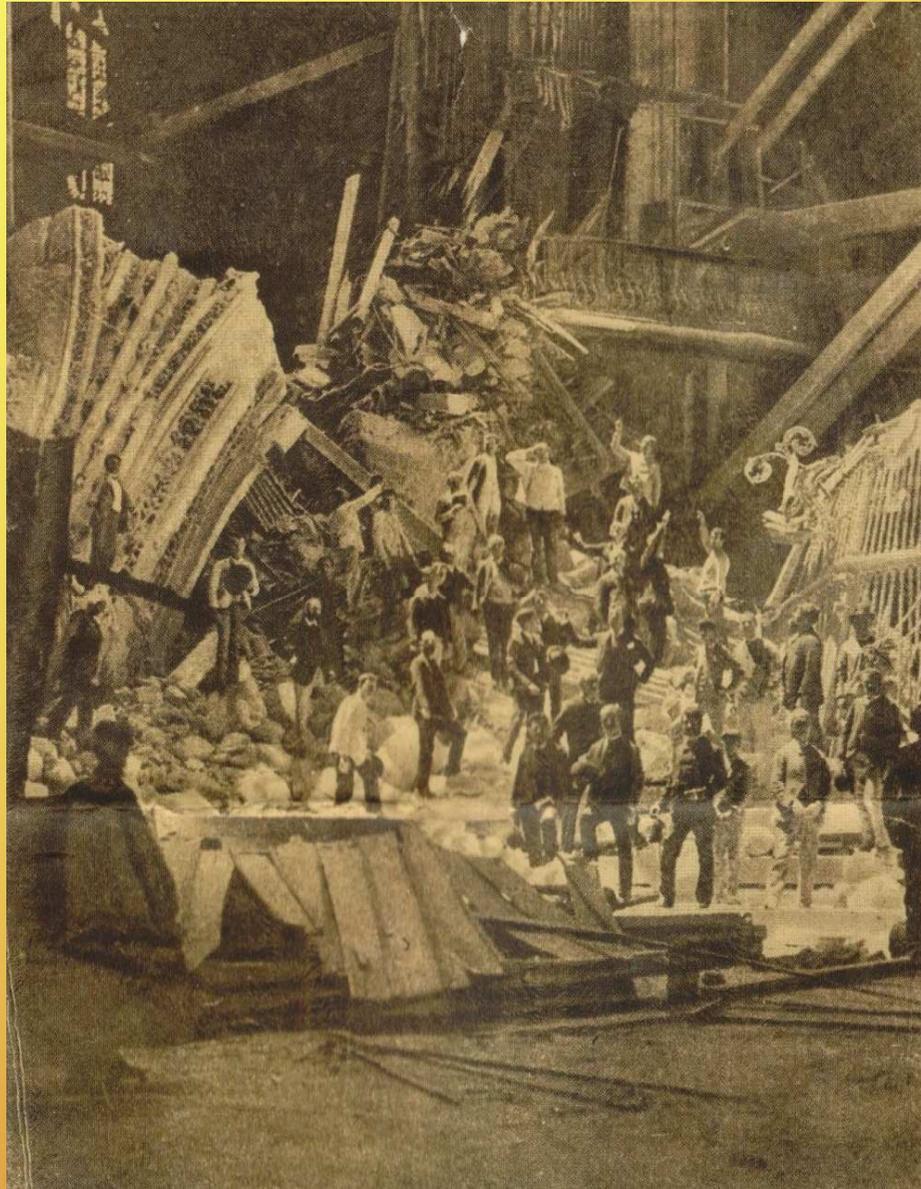
Entre 1886 y 1888 se demuelen y reconstruyen los arcos formeros y las ventanas altas que descansan en el pilar, ante la descomposición de su núcleo interior coloca un muro en escollera para vaciar el pilar y reponer su revestimiento salvando la parte alta, más cohesionada. En 1887 comienza el desmontaje del mismo

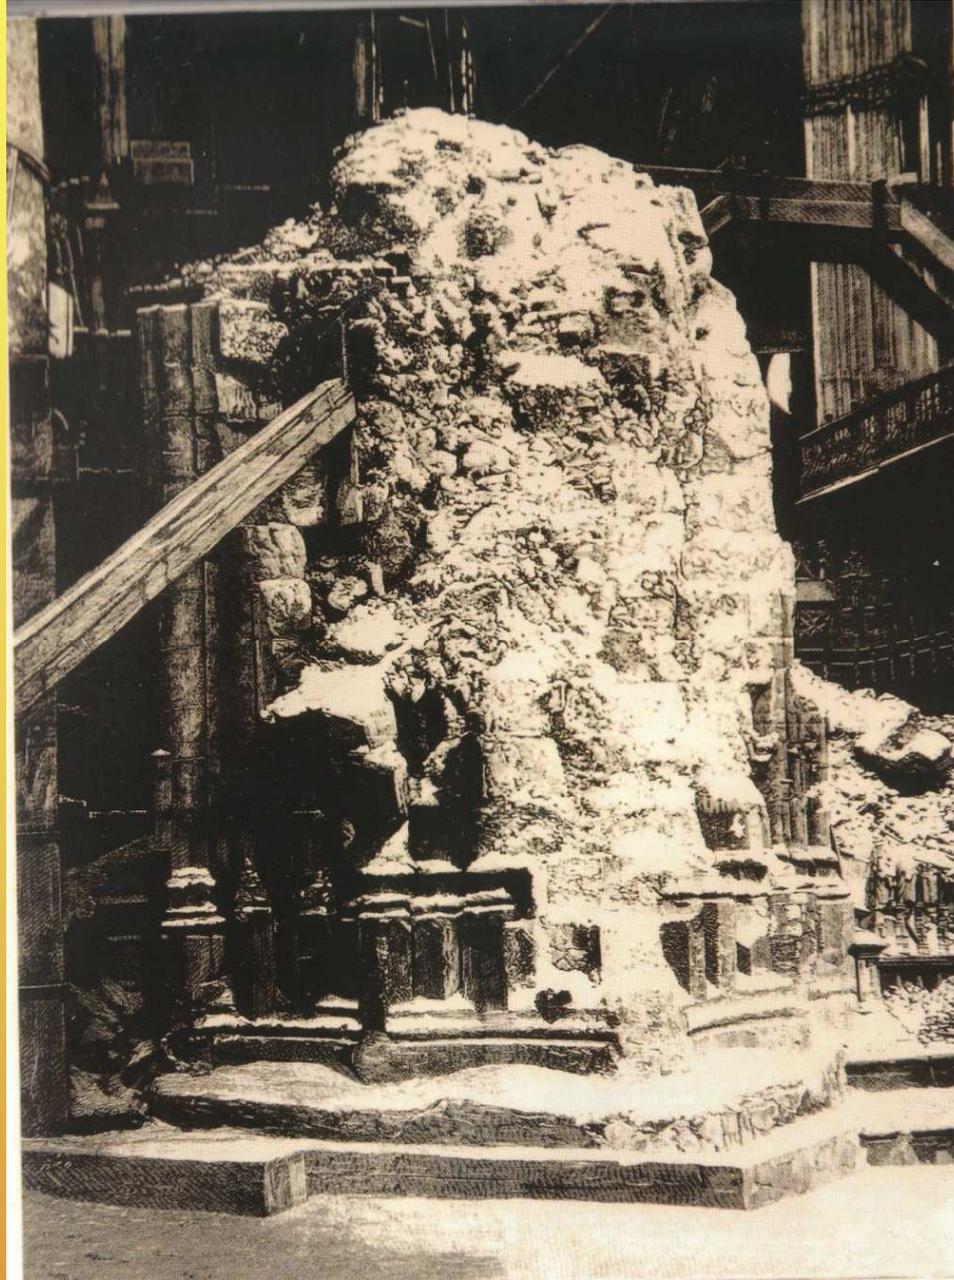
El 1 de Agosto de 1888 caería el pilar toral del crucero (ángulo SO) al reventar el refrenado de sillería y vaciarse el núcleo, caería también la bóveda central del crucero y parte de las adyacentes, se conserva pese a la caída la parte superior del pilar.

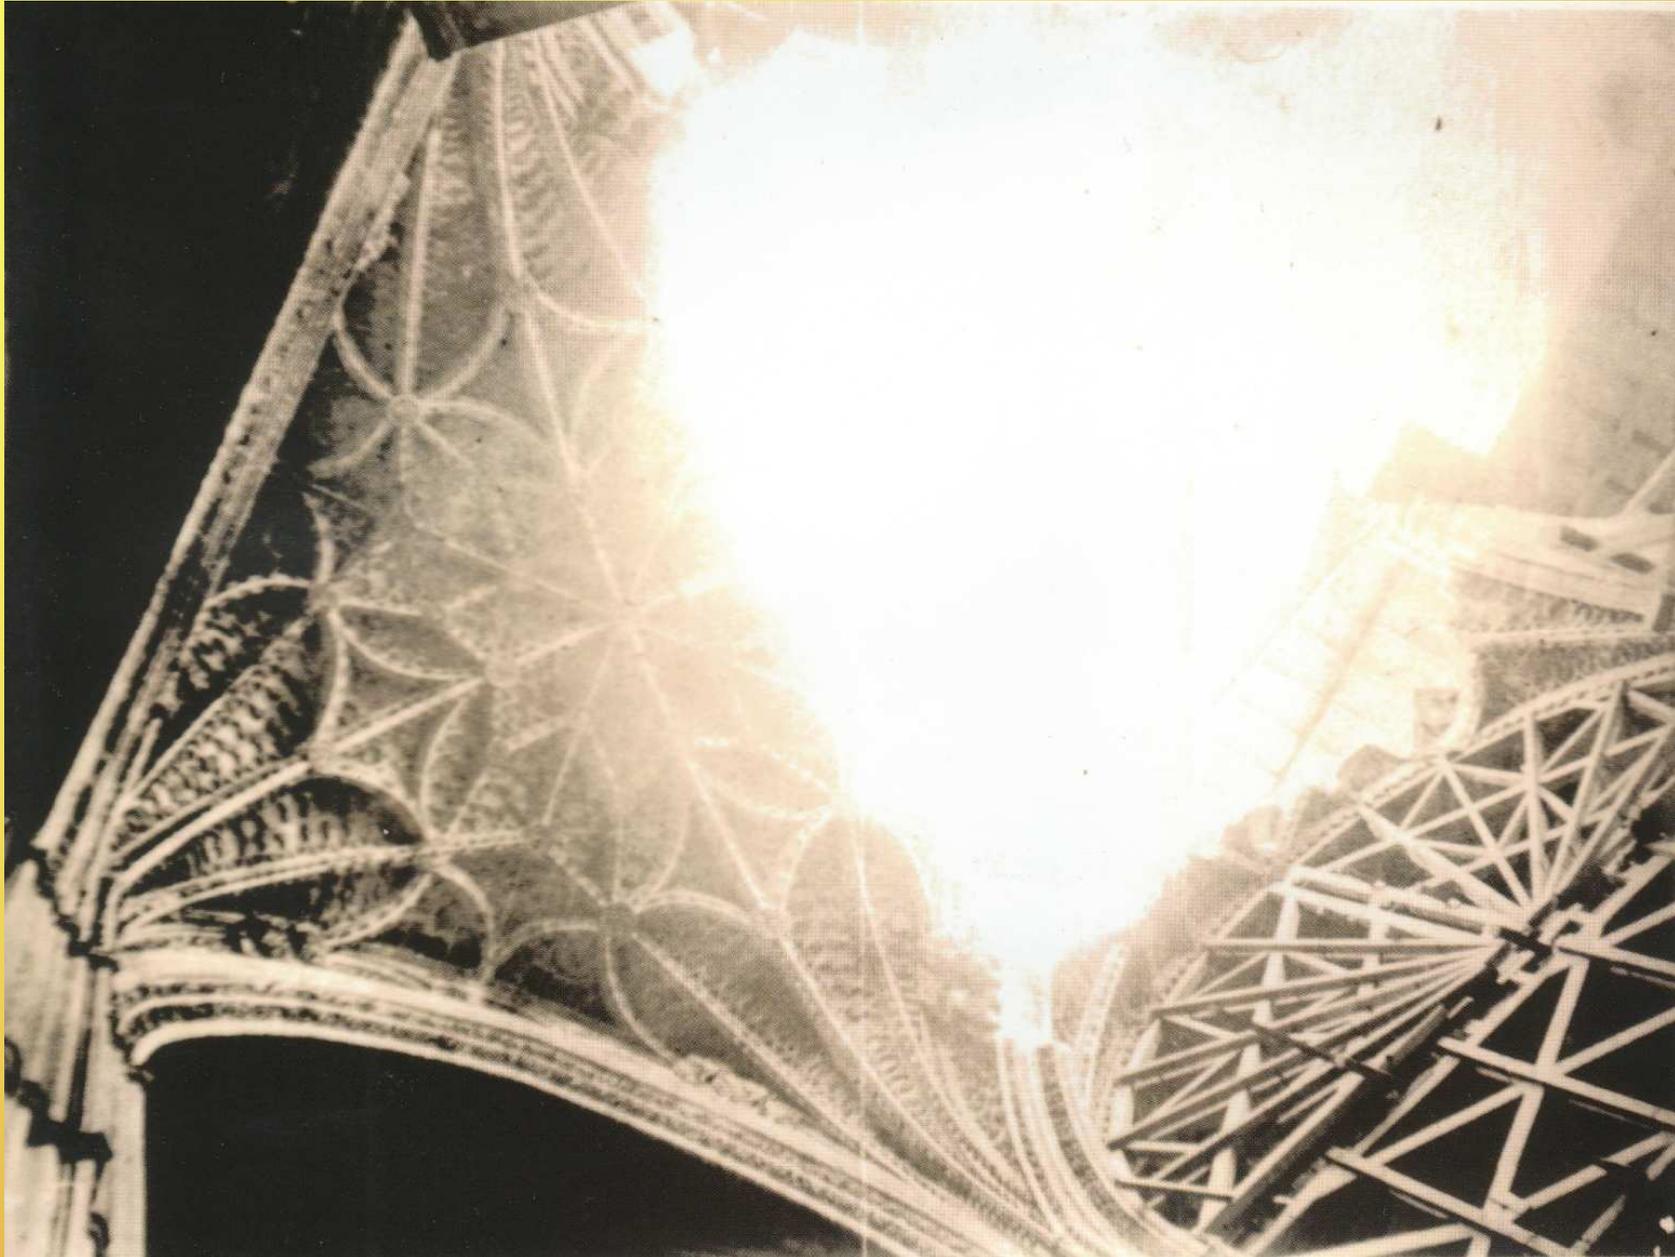
Situación en la que queda el pilar que se desmorona

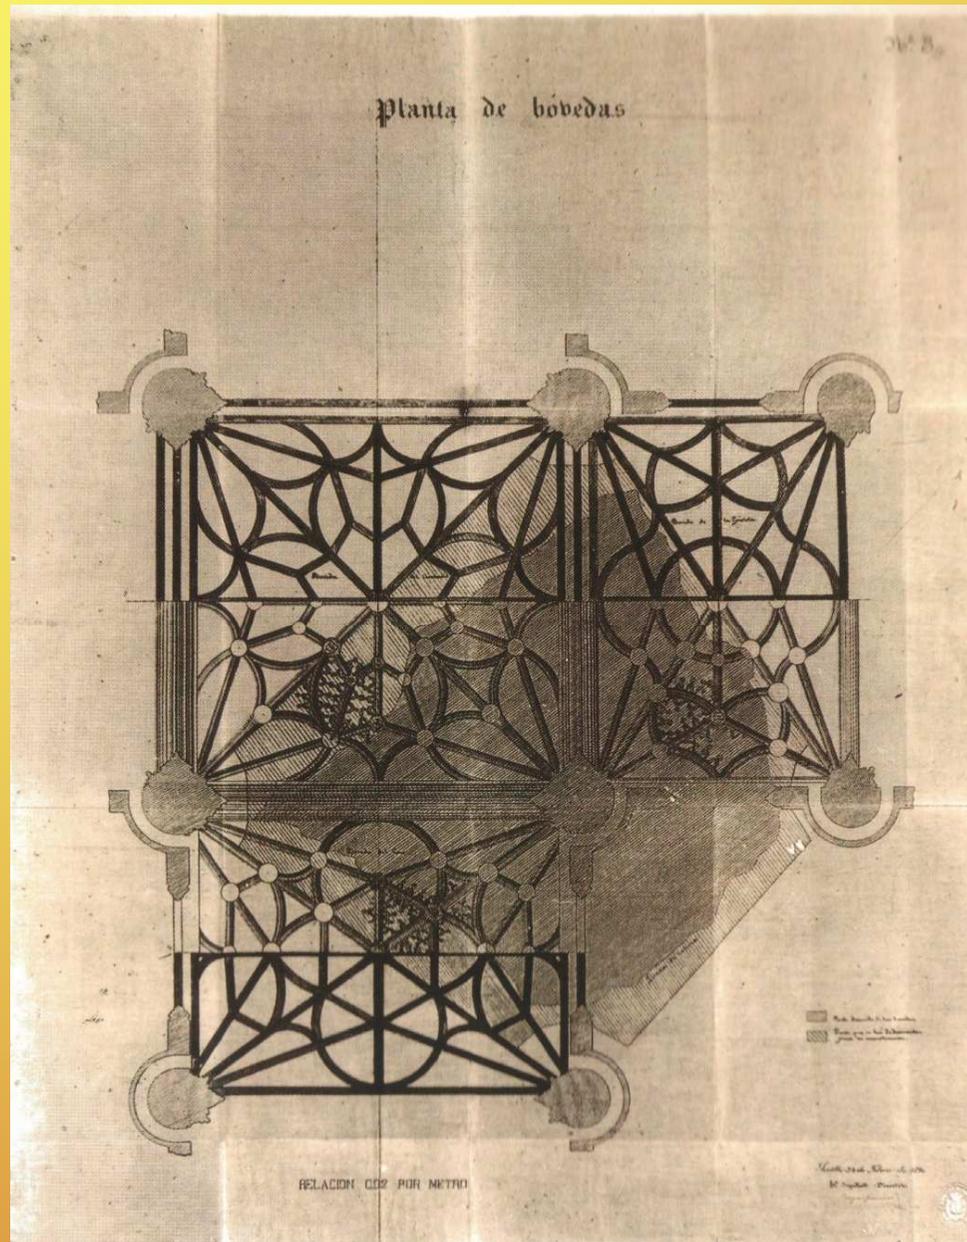
De las bóvedas altas se conservaron más partes gracias a su compleja nervadura (lateral del Crucero, Coro y Epístola)

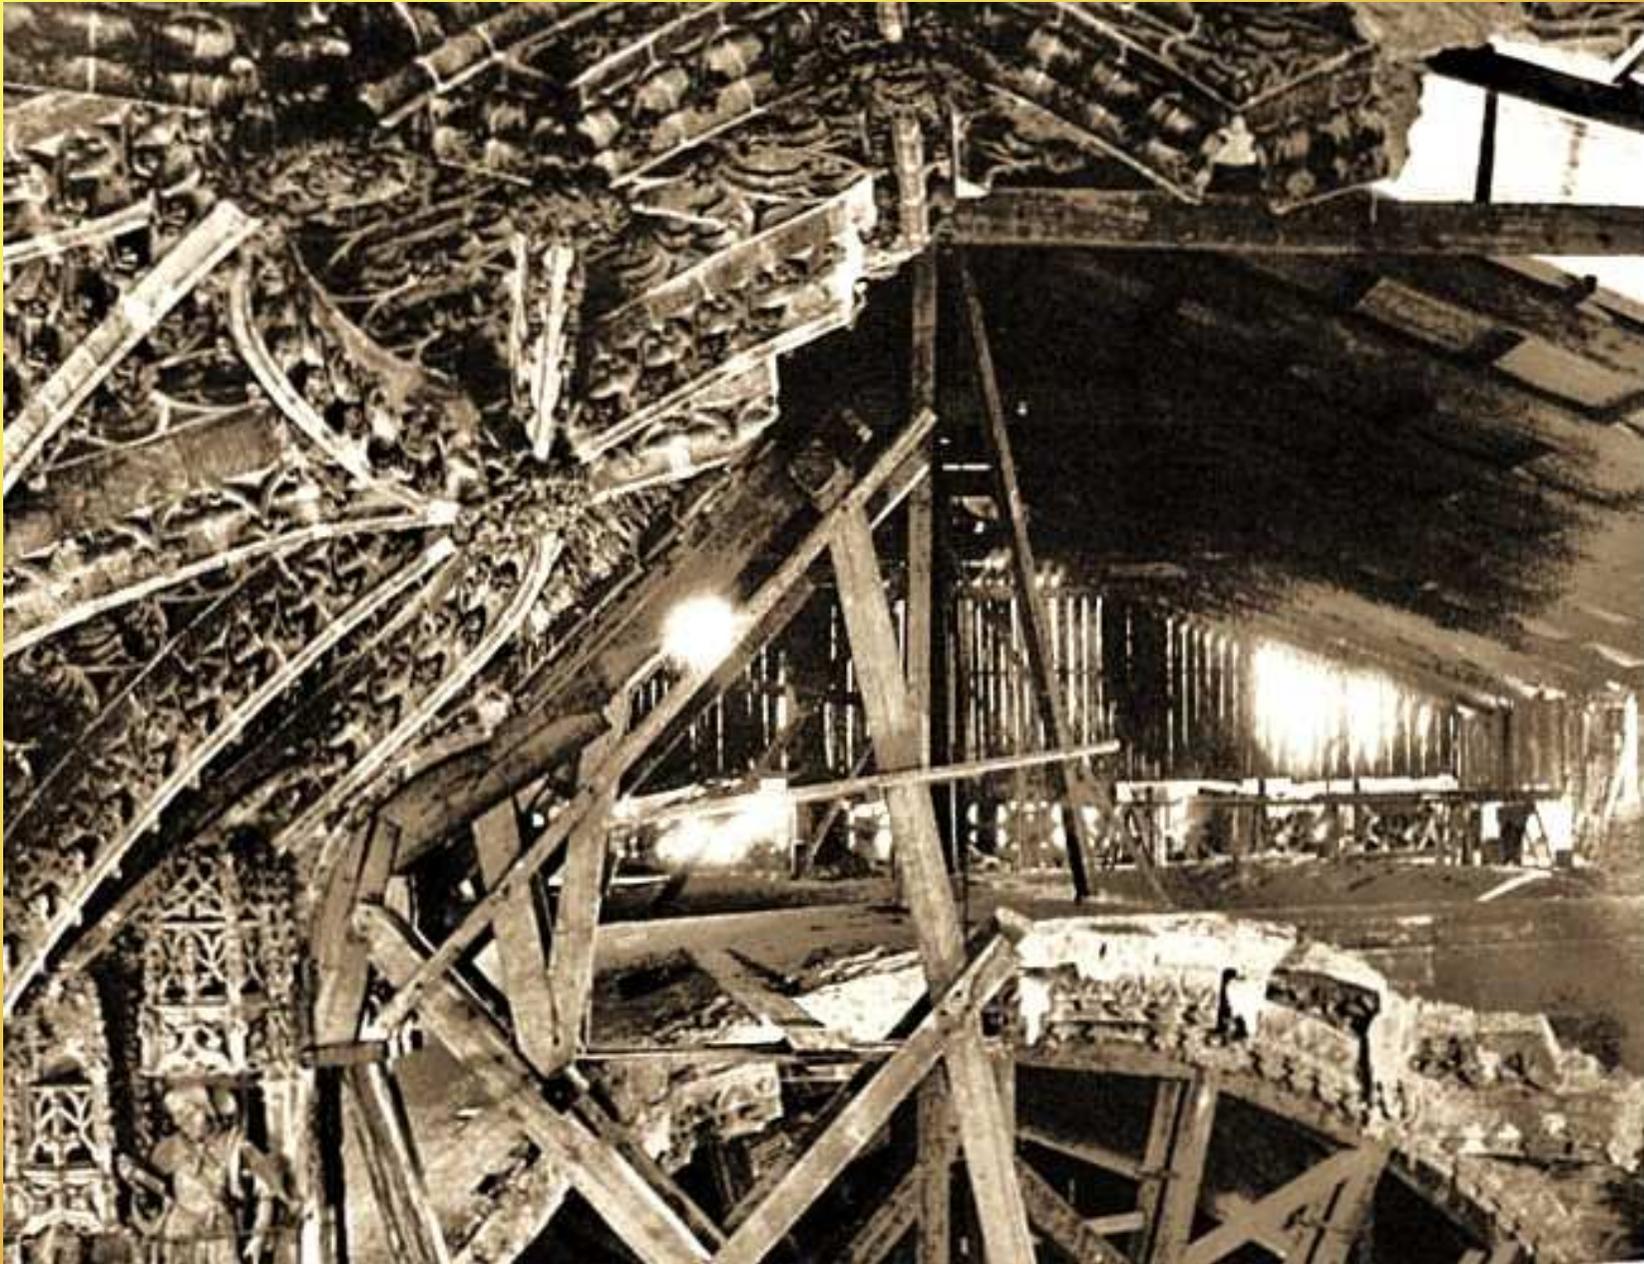
Plano de la zona afectada por el hundimiento. Mientras se elabora el proyecto de restauración Fdez. Casanova propone cimbrar el crucero, pero en Agosto de 1889 dimite. Seria Joaquín Fdez. Ayarragaray quien terminaría los trabajos de restauración en 1900

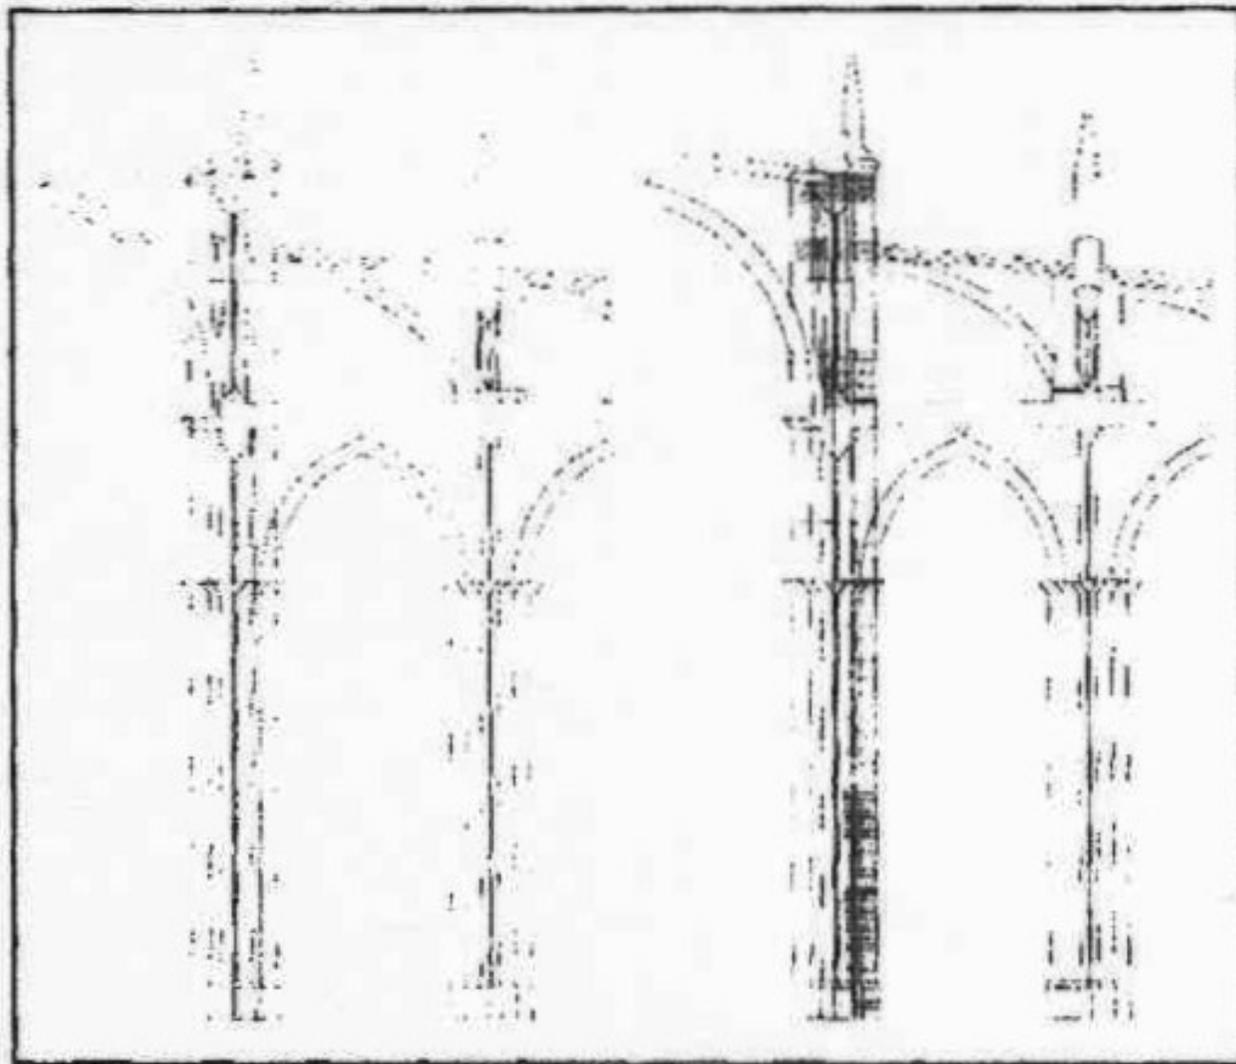
Figura 6
Reacciones horizontales en bóvedas altas

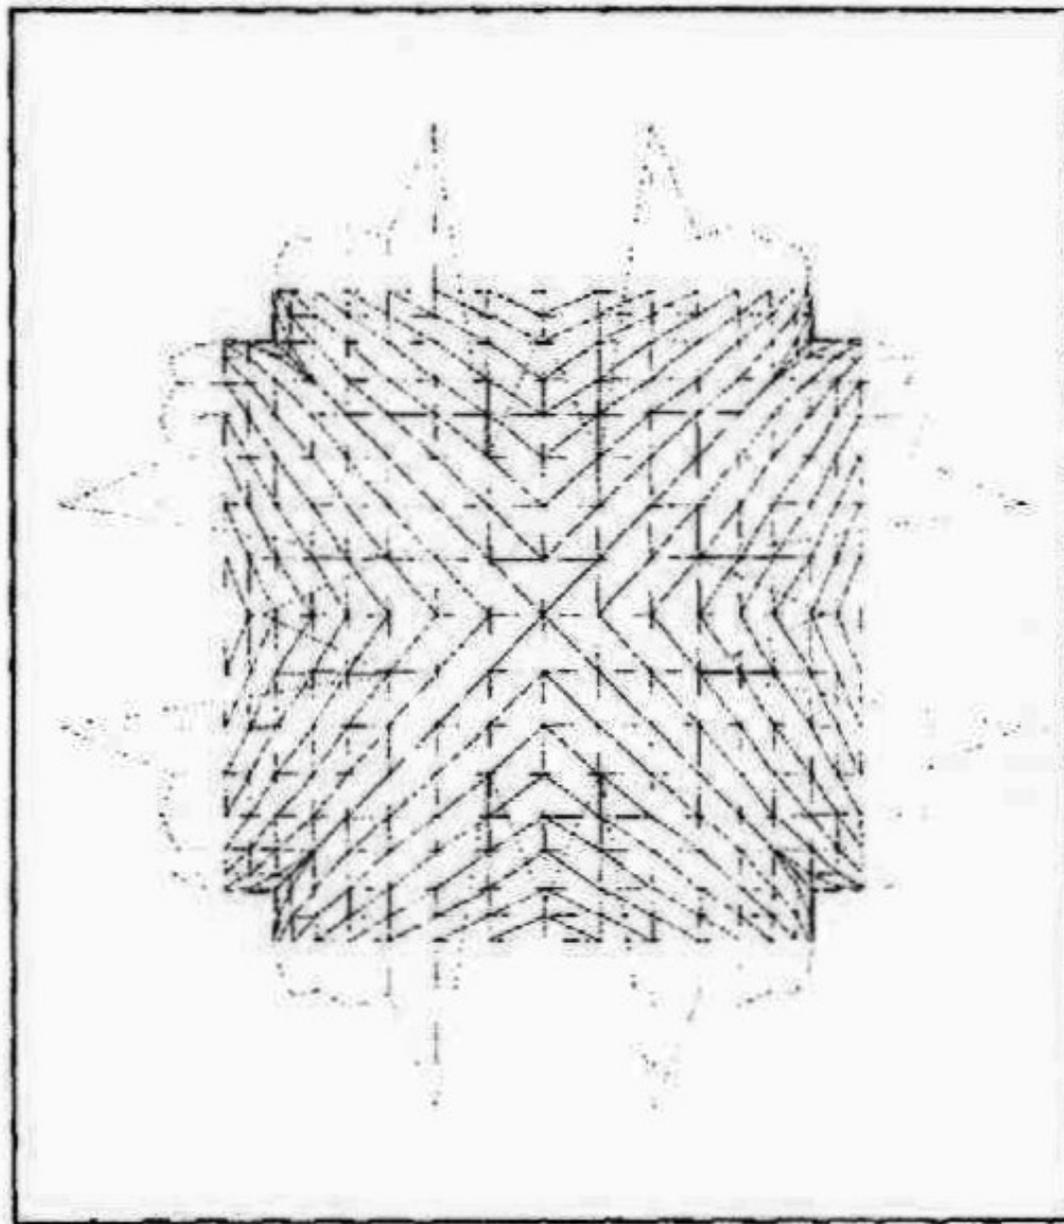
Figura 9
Línea de empujes y distribución de tensiones en el soporte analizado, sin influencia del arbotante
